**Ferme  
Rue de Renges 5,  
1024 Ecublens**

| Type de diagnostic : | Avant travaux partiel |
| Rapport N°: | 999/1115 A |

| <b>Type de diagnostic :</b> | Diagnostic amiante avant travaux partiel |

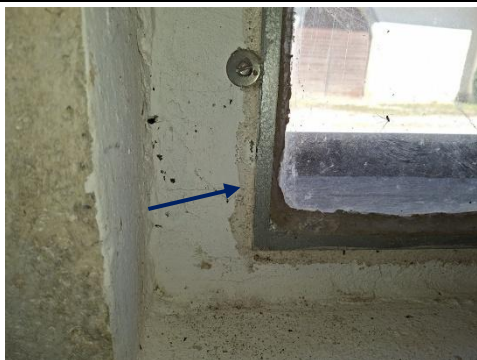
P01  
Rez-de-chaussée  
Future entrée  
Masse d'égalisation (intérieure)

| Niveau | Local | Code | Description | Type | Fiche | Amiante | Selon | Urgence | Remarque |
|---|---|---|---|---|---|---|---|---|---|
| | | P01 | Masse d'égalisation | - | - | N | LAB | - | 1 fenêtre |

| Identification | Description (fournie par le client) | Résultat |
|---|---|---|
| P01 | Masse d'égalisation | amiante non détecté |
