Maison individuelle Chemin de Veilloud 38 à Ecublens

N° Parcelle: 279
N° ECA: 911
Propriétaire: Maria-Theresa et Georges Chevallaz
Adresse: Chemin de Veilloud 38, 1024 Ecublens

Diagnostic Amiante «AVANT TRAVAUX» partiel N° dossier : 21-213 Création d'une véranda

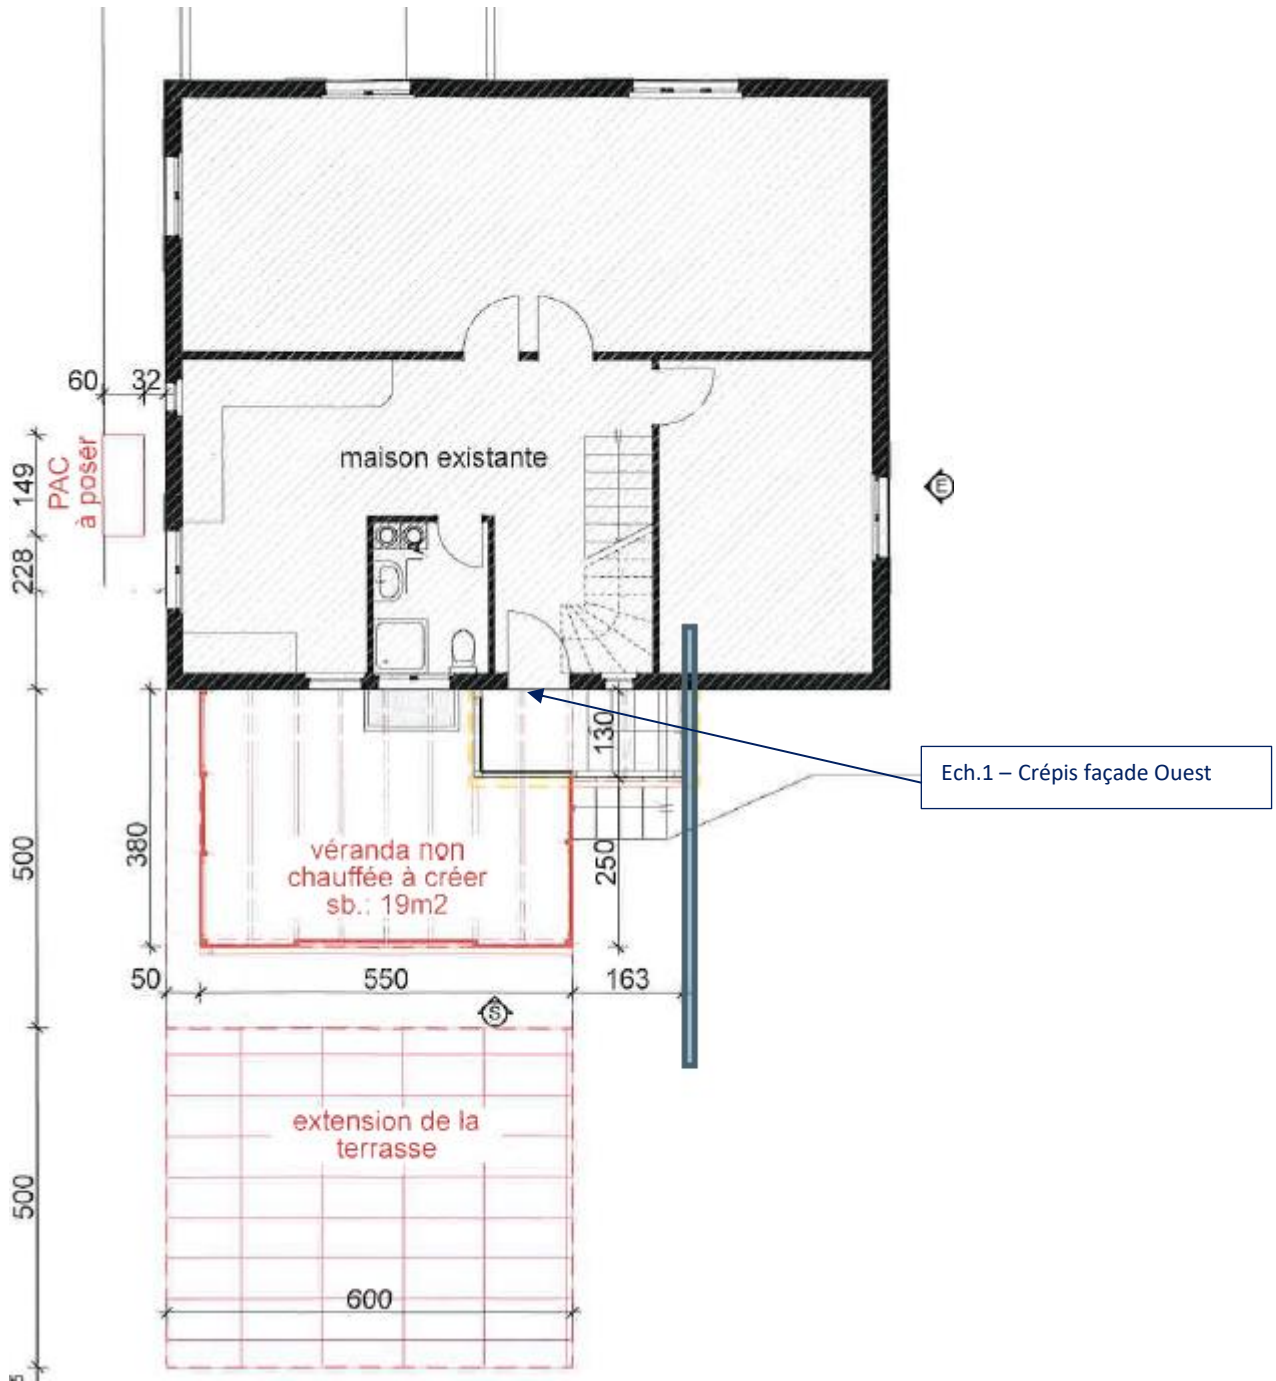
Plan :

No de sondage	Localisation et Description du matériau	No Fiche d'identification	Quantité approxima.	Type de matériau	Réf. du Plan / Croquis	Prélevé (O/N)	Amianté (O/N)	Déterminé par	Libération de fibres	Evaluation global du matériau (> 1 à > 4	Risque pour les occupants (I/II/III)	Mesure VDI néc. (O/N)	Taux FAR/m3 si VDI	Urgence d' assainir	Date prochaine évaluation	Remarques
1	Crépis façade Ouest			NFA	1	Oui	non	LAB

ÉCHANTILLON	DESCRIPTION	RÉSULTAT
1	Crépis façade Ouest	Amiante non détecté
