## Rapport de diagnostic des polluants

| ID rapport | 2605-AvT-VFPE |

| Objet | Villa FAHMY |
| Adresse | Chemin de la Plataz<br>17<br>1024 Ecublens |

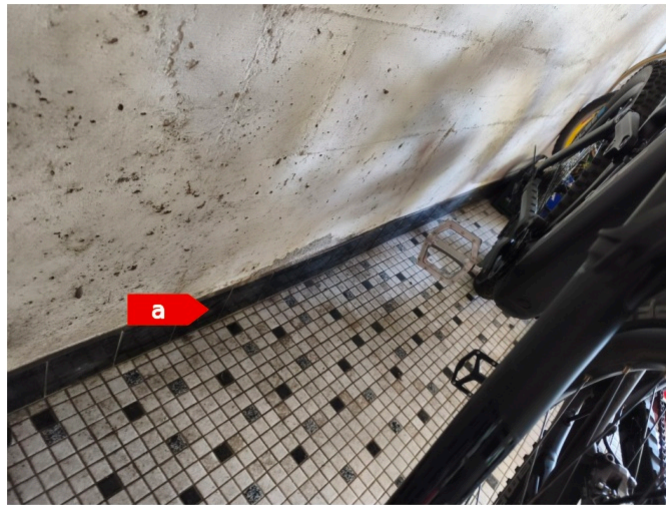
Fiche 2: Colle de plinthe noire

| Localisation | | Élément | | Amiante | |
|---|---|---|---|---|---|
| ID plan | 1 | ID élément | 0003 | Quantité approximative | Non défini |
| | | Étage | Sous-sol | Évaluateur | Laboratoire |
| Local | Garage | Échantillon prélevé | Oui | Contient de l'amiante | <b>a</b> |

| 1 <sup>re</sup> étape | | | | 2 <sup>e</sup> étape | | | 3 <sup>e</sup> étape | |
|---|---|---|---|---|---|---|---|---|
| <b>1</b> | <b>-1</b> | <b>0</b> | <b>0</b> | <b>2</b> | <b>2</b> | <b>B</b> | <b>III</b> | <b>Non</b> |

L'assainissement est à réaliser par une entreprise spécialisée.

Type E DCB, OMoD 17 06 05 [ds] ; Sacs en plastique indéchirables et hermétiques portant l'étiquette « Attention, contient de l'amiante » (voir annexe 1.6 ORRChim).

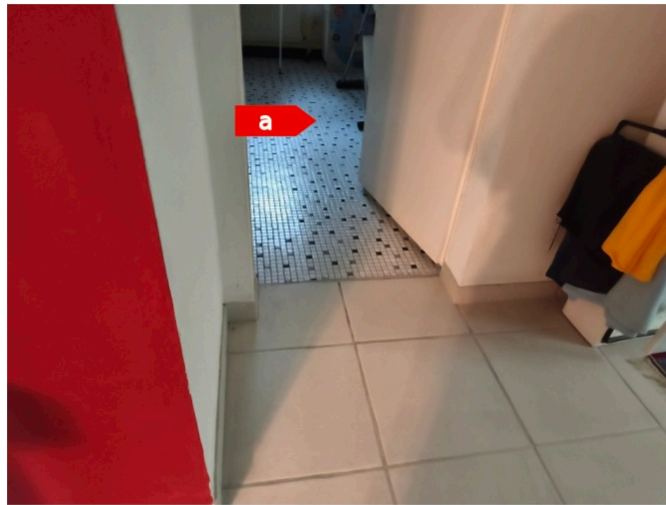
Fiche 4: Colle de carrelage blanc et noir

| Localisation | | Élément | | Amiante | |
|---|---|---|---|---|---|
| ID plan | 1 | ID élément | 0011 | Quantité approximative | 12 m² |
| | | Étage | Sous-sol | Évaluateur | Expert |
| Local | Buanderie | Échantillon prélevé | Non | Contient de l'amiante | <b>a</b> |

| 1 <sup>re</sup> étape | | | | 2 <sup>e</sup> étape | | | 3 <sup>e</sup> étape | |
|---|---|---|---|---|---|---|---|---|
| <b>1</b> | <b>-1</b> | <b>0</b> | <b>0</b> | <b>2</b> | <b>2</b> | <b>B</b> | <b>III</b> | <b>Oui</b> |

L'assainissement est à réaliser par une entreprise spécialisée.

Type E DCB, OMoD 17 06 05 [ds] ; Sacs en plastique indéchirables et hermétiques portant l'étiquette « Attention, contient de l'amiante » (voir annexe 1.6 ORRChim).
